Сучасні геоекологічні проблеми північної частини басейну р. Ірпінь та шляхи їх вирішення (на основі матеріалів космічних зйомок і наземних досліджень)

Modern geo-ecological problems of the northern part of the Irpin river basin and ways to solve them (based on space imaging materials and terrestrial research)

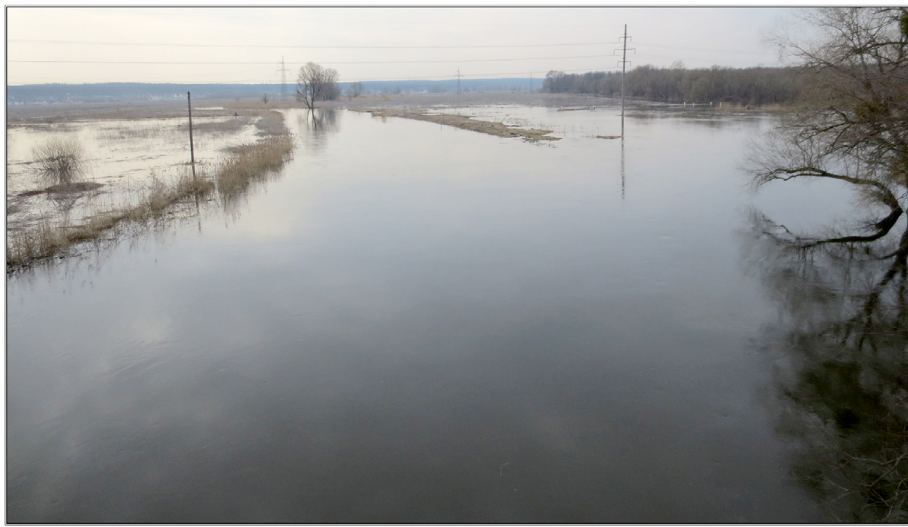
Рис. 2. Долина р. Ірпін. В центрі фото затоплене русло р. Ірпін, довкола підтопленні території. Погляд з «гостомельського» мосту на південь. Фото: Мичака А. Г., квітень 2013 р.

Fig. 2. Valley Irpin river. In the center of the photo is flooded by the river Irpin, around the underflooding of the territory. A look from the Gostomel Bridge to the south. Photo: A. G Mychak, April 2013.

Найбільш сталими територіями, що піддаються затопленню в періоди весняного водопілля є території частини долини р. Ірпін вище на північ від «гостомельського» мосту (рис. 2). Тут під час весняного водопілля рівень води різко піднімається, що призводить до затоплення заплавної ділянки та підтоплення значних територій.

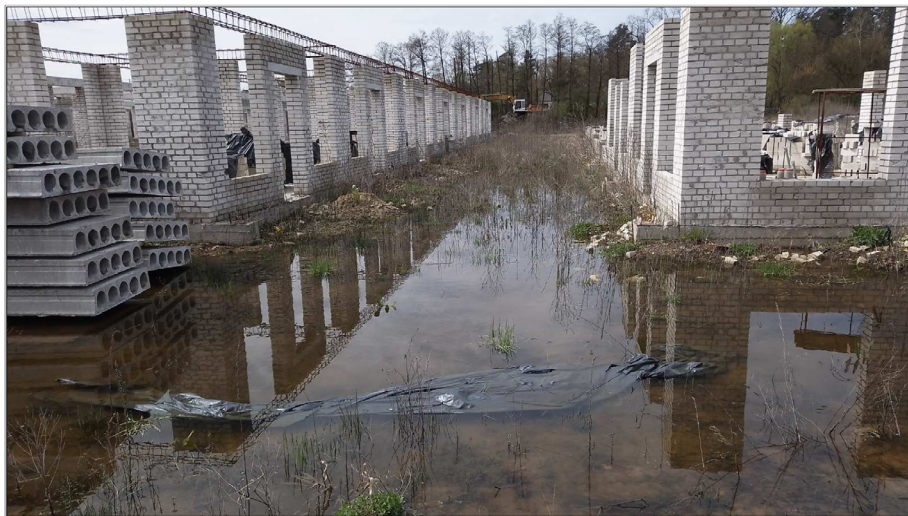
Рис. 3. Підтоплення ділянки заплави р. Ірпін в місці планової забудови нового Ірпінського центрального ринку поруч із залізничним мостом. Фото: Мичак Н. Г. 18.04.2023 р.

Fig. 3. The underflooding of the floodplain of the Irpin river in the site of the planned construction of the new Irpin Central Market next to the railway bridge. Photo: Mychak N. G 04.18.2023.

Напруженою екологічною ситуацією щодо підтоплення відзначається і ряд ділянок в районі залізничного мосту через р. Ірпін (рис. 3, 4). З проблем в долині р. Буча слід

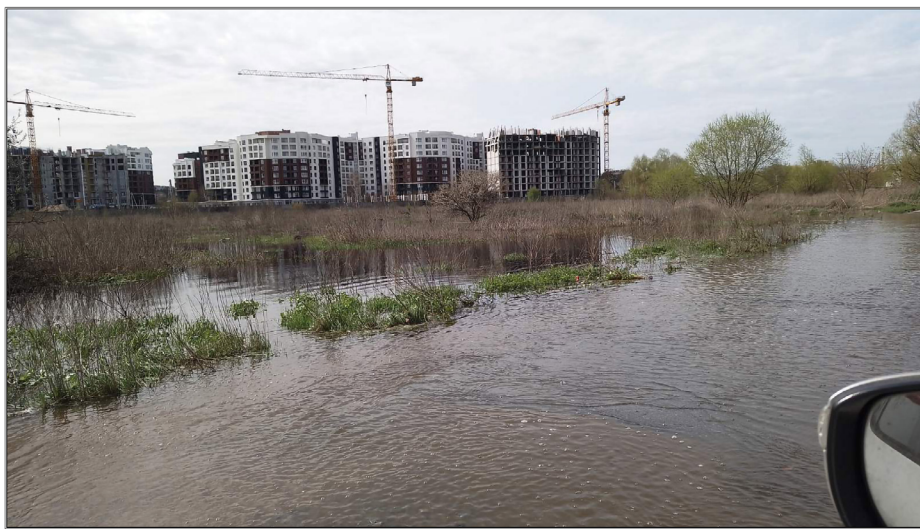
Рис. 4. Підтоплення заплавної території долини р. Ірпінь в районі залізничного мосту. На задньому плані новий житловий мікрорайон, який зводиться згідно Генерального плану розвитку міста. Фото: Мичака А. Г. 18.04.2023 р.

Fig. 4. The underflooding of the floodplain territory of the Irpin river valley in the area of the railway bridge. In the background, a new residential neighborhood, which is erected according to the Master Plan of Development of the City. Photo: Mychak A. G. 04.18.2023.

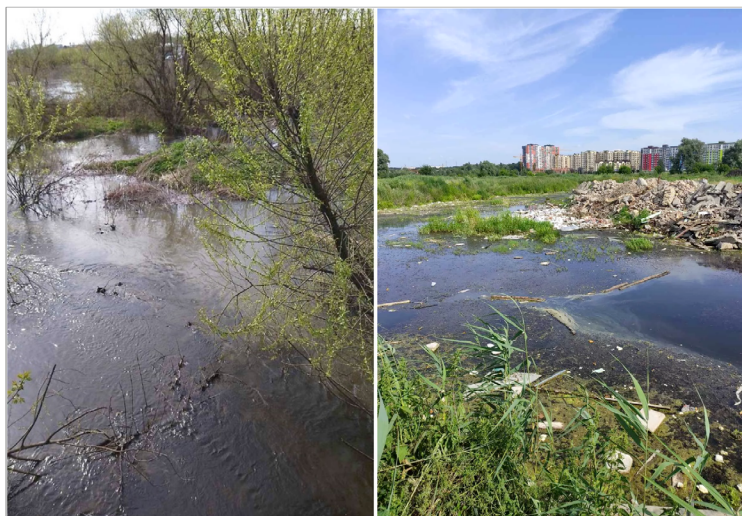
Рис. 5. Підтоплення в долині р. Буча біля бензозаправки “КЛЮ” (погляд з мосту). Русло ріки потребує розчистки (фото зліва). Безпосередньо в заплаві р. Буча на правобережжі знаходиться звалище будівельних матеріалів. Фото: Мичак А. Г. 19.04.2023 р.

Fig. 5. Flooding in the Bucha river valley near the gas station (look from the bridge). The river bed needs clearing (photos on the left). In the floodplain of the river Bucha on the right bank there is a dump of building materials. Photo: Mychak A. G. 04.19.2023.

відзначити підтоплення заплави в районі між торговими центрами “Новус” і “Жираф”, яке зазнають прибережні території вище мостового переходу вздовж течії річки. Тут ділянка русла потребує широкомасштабної розчистки. Проблема цієї ділянки ускладнюється і тим, що на правому березі р. Буча вище бензозаправки “КЛЮ” знаходиться звалище будівельних матеріалів (рис. 5), яке надзвичайно ускладнює геоecологічну ситуацію. Більше того, нами в процесі польових спостережень біля цього мосту з північної сторони безпосередньо в руслі р. Буча виявлено активні масові скиди каналізаційних (промислових?) стоків (рис. 6).

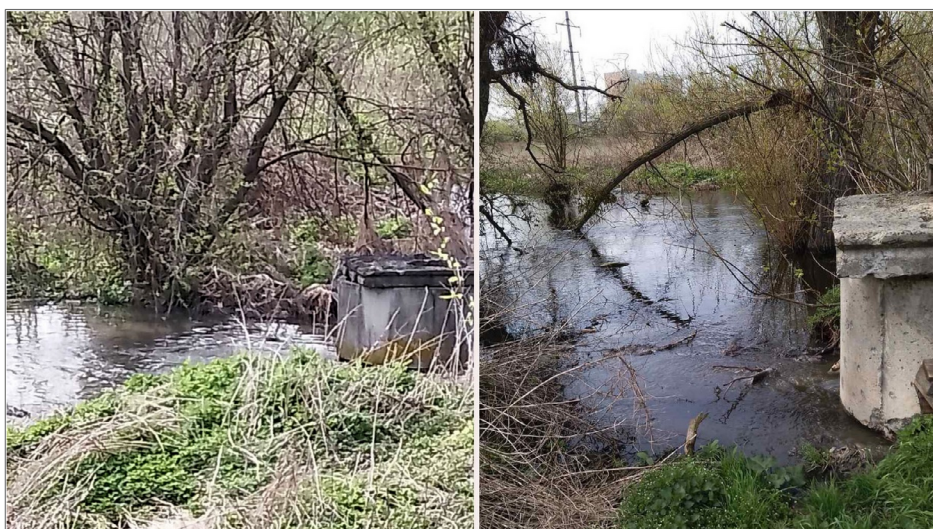
Рис. 6. Діючі скиди каналізаційних (промислових?) стоків в руслі р. Буча біля бензозаправки “КЛО”, погляд з мосту на південь. Фото: Мичак А. Г. 19.04.2023 р.

Fig. 6. Actively operating discharges of sewage urban (industrial?) runoff in the Bucha river near the gas station KLO, look from the bridge to the south. Photo: Mychak A. G. 04.19.2023.

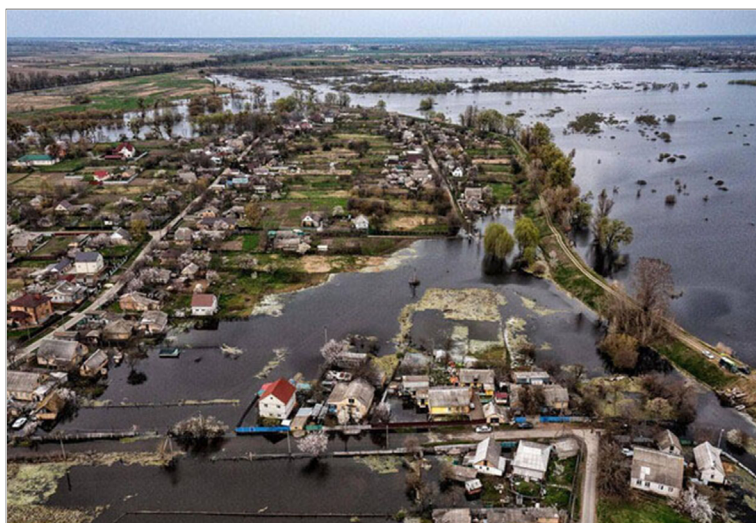
Рис. 7. Селище Демидів. У результаті пошкодження дамби частково затоплено близько 50 приватних садиб. 28.06.2023 р. Фото The New York Times.

Fig. 7. The village of Demidov. As a result of damage to the dam, about 50 private estates were partially flooded. 06.28.2023. Photo The New York Times.

Особливо актуальною проблема затоплення долин рік стала коли 26 лютого 2022 р. в результаті військових дій між росією та Україною була пошкоджена дамба між річкою Ірпінь і Київським водосховищем. В результаті відбулось аварійне затоплення долини річки Ірпінь, були затоплені селища Демидів та Козаровичі (рис. 7).
