Сучасний стан та особливості трансформації меліоративної системи у межах басейну річки Остер

Проаналізовано сучасний стан меліоративної системи, яку було споруджено з метою водовідведення та водопостачання у межах басейну річки Остер. Досліджено морфологічні та морфометричні особливості окремих її складових та розглянуто вплив меліоративних робіт і їх наслідків на характер поверхні і формування ландшафтів на дослідженій території. Встановлено, що найбільш суттєвих змін поверхня схилів і дна каналів, прилегла до них територія, а також інші елементи меліоративної системи зазнають внаслідок антропогенного впливу, площинного змиву, дії підземних вод, гравітаційних процесів, вітру і рельєфотвірного впливу біоти. Виявлено, що на каналах з низьким рівнем або короткотерміною присутністю води сформувалися галерейні ліси та чагарники. Встановлено, що для значної частини каналів у межах території басейну річки Остер характерне явище заболочування. Темпи цього процесу стали зростати в останні роки. Його причиною скоріше за все може бути активне застосування суб'єктами господарювання стимуляторів росту рослин, які змиваються з полів і потрапляють у канали, будівництво дамб, а також діяльність

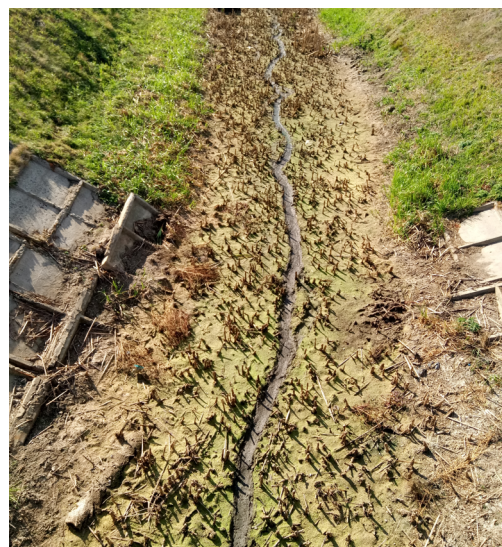
У перші ж роки свого існування для більшості каналів був характерний переважно V-подібний та, в окремих місцях, параболічний поперечний переріз. З часом, головним чином внаслідок впливу площинного змиву, підземних вод, гравітаційних процесів, антропогенної та вітрової діяльності і біоти, поверхня їх схилів і дна зазнали суттєвих змін. Майже всі канали Ніжинщини стали мати трапецієподібний або полігональний переріз (рис. 2). Одразу після проведення земляних робіт через

Рис. 2. Канал трапецієподібної форми (східна околиця с. Бурківка) (фото Філоненка Ю. М.).
Fig. 2. A trapezoidal channel (the eastern outskirts of the village of Burkivka) (photo by Yu. M. Filonenko).

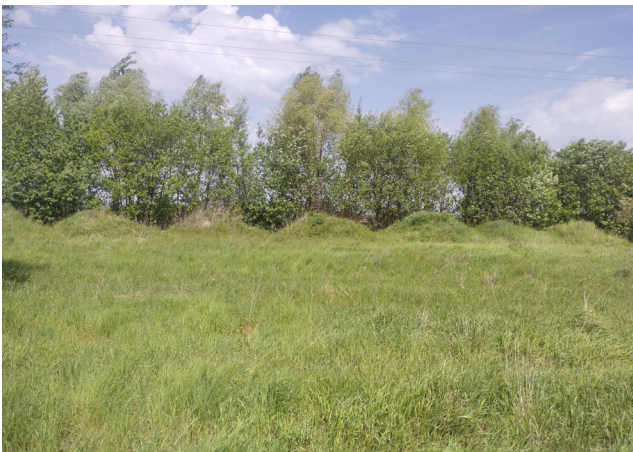
На незначній відстані (найчастіше 1–1,5 м) від бровки окремих меліоративних каналів, розташовуються лінійно витягнуті (часто звивисті) пасма висотою до 2 м із шириною основи 4–6 м (рис. 3; 4).

Ці пасма складені пухким ґрунтово-піщано-глинистим матеріалом і часто є об'єктами стихійного видобутку глини та піску. Це стало причиною формування досить значної кількості невеликих кар'єрів (глибина до 1,5 м і площа від кількох до 20 м²), які місцеві мешканці називають «ямами» або «глинищами». Лише на західній околиці

Рис. 3. Пасмо поруч з меліоративним каналом (західна околиця м. Ніжина) (фото Філоненка Ю. М.).

Fig. 3. A strand next to the reclamation canal (the western outskirts of Nizhyn) (photo by Yu. M. Filonenko).

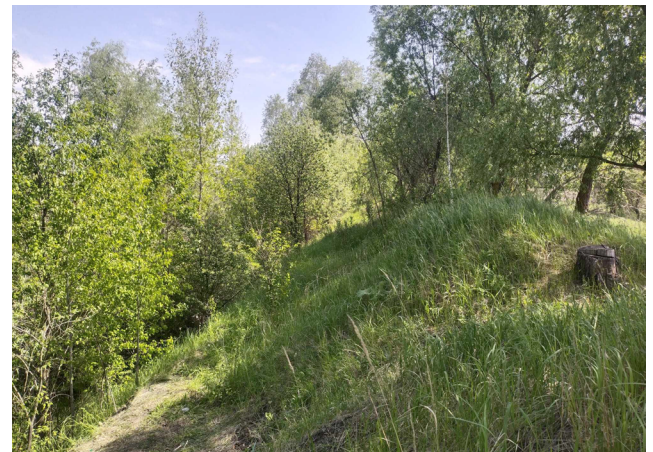
Рис. 4. Меліоративний канал з пасмом неподалік ніжинської окружної дороги (фото Філоненка Ю. М.).

Fig. 4. Reclamation canal with a strand near the Nizhyn ring road (photo by Yu. M. Filonenko).

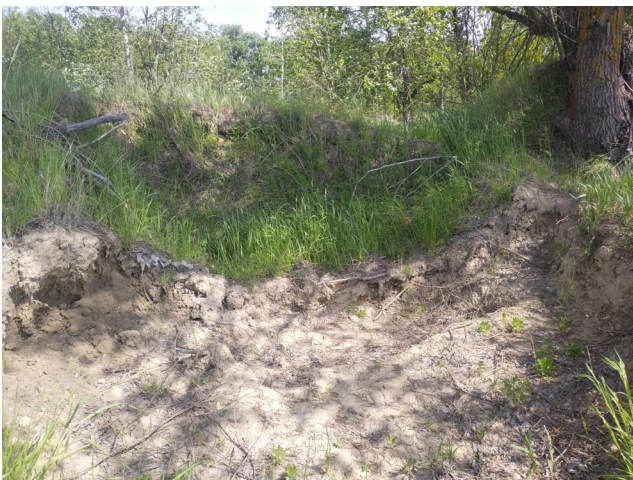
міста Ніжина під час польових робіт нами виявлено 9 таких об'єктів (рис. 5).

Рис. 5. Місце видобутку глини (західна околиця м. Ніжина) (фото Філоненка Ю. М.).

Fig. 5. The clay pit site (the western outskirts of Nizhyn) (photo by Yu. M. Filonenko).

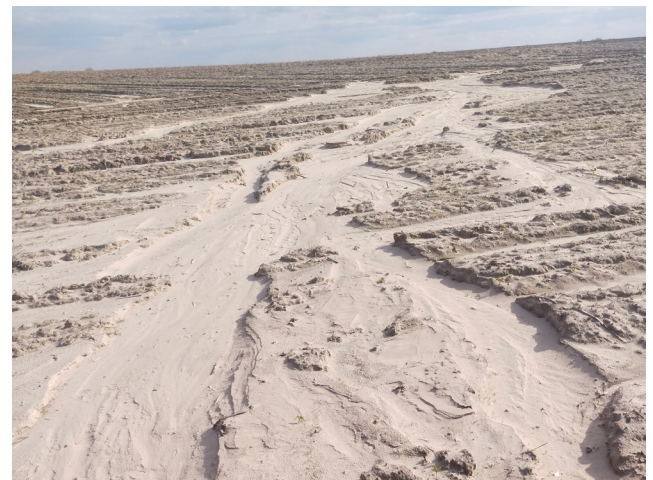
На формування поверхні прибережної території та схилів важливий вплив має також напрямок обробітку ґрунту (особливо при нахилі поверхні поля у бік каналу). Коли оранка (культивування, дискування, висівання тощо) проводиться перпендикулярно до лінії бровки, то виникають умови для формування лінійного змиву внаслідок танення снігу або під час сильних злив (рис. 6).

Рис. 6. Розвиток лінійної ерозії на нахиленому полі поблизу каналу (західна околиця м. Ніжин) (фото Філоненка Ю. М.).

Fig. 6. Development of linear erosion on an inclined field near the channel (the western outskirts of Nizhyn) (photo by Yu. M. Filonenko).

При обробі ґрунту паралельно до бровки і завдяки мережі мікрозападин та мікропasm швидкість руху води суттєво сповільнюється, а, відповідно, й зменшуються об'єми пухкого матеріалу, що потрапляє на схили та дно каналів.

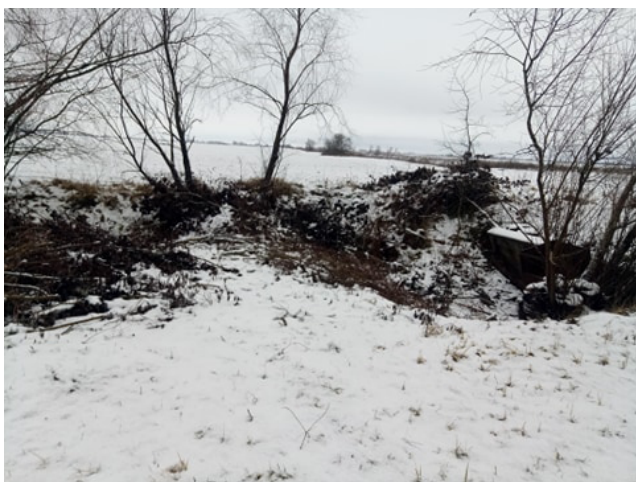
В останнє десятиліття (включно з роками повномасштабного вторгнення росії) на меліоративних каналах Ніжинщини досить часто перед шлюзами (переважно недіючими) і трубними мостовими переходами з метою затримання та збереження вологи сільгоспвиробники насипають блокуючі дамби шириною від 2-3 до 4-5 м та утрабують їх поверхню (рис. 7).

Схили таких дамб є нестійкими. Тут має місце опливання пухких порід, їх лінійний розмив, площинний змив та осипання, що зумовлює виникнення форм рельєфу, які за розміром найчастіше мають ранг піко- та наноєфу.

Рис. 7. Дамба перед мостовим переходом поблизу с. Прохори (фото Філоненка Ю. М.).

Fig. 7. The levee in front of the bridge crossing near the village of Prokhory (photo by Yu. M. Filonenko).

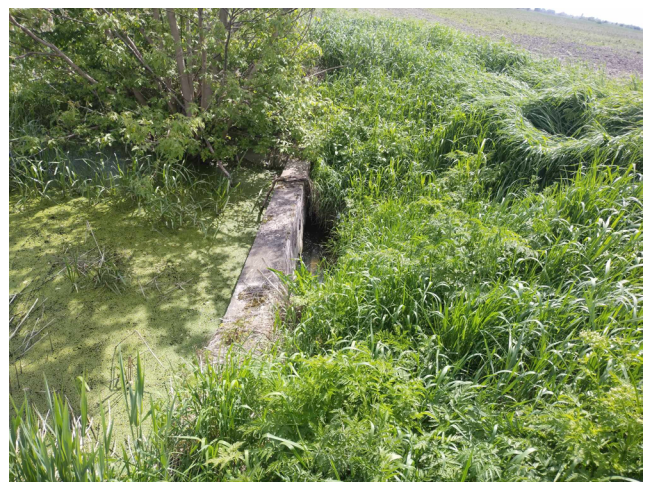
Крім того, під час польових досліджень на багатьох таких рельєфоїдах як трубні мостові переходи нами було зафіксовано руйнування поверхні та схилів, а також засипання та замулення труб, що суттєво утруднює (а інколи й повністю блокує) проходження води.

Причиною цього є вплив гравітації, площинного та лінійного змиву, які спровоковані діяльністю людини. На жаль, мешканці сіл часто розбирають для побутових потреб каркаси із залізобетонних плит, які служили для укріплення схилів каналів поруч з мостовими переходами.

Часто також має місце відокремлення від основної конструкції споруди торцевих залізобетонних плит, які встановлюються над трубами з обох боків мостових переходів (рис. 8). Як наслідок, формуються улоговини («мініпровали») довжиною кілька м і шириною до 1 м, а також відбувається осипання та обвалювання ґрунтових товщ.

Рис. 8. Руйнування мостового переходу на північ від с. Мильники (фото Філоненка Ю. М.).

Fig. 8. Destruction of the bridge crossing to the north of the village of Mylnyky (photo by Yu. M. Filonenko).

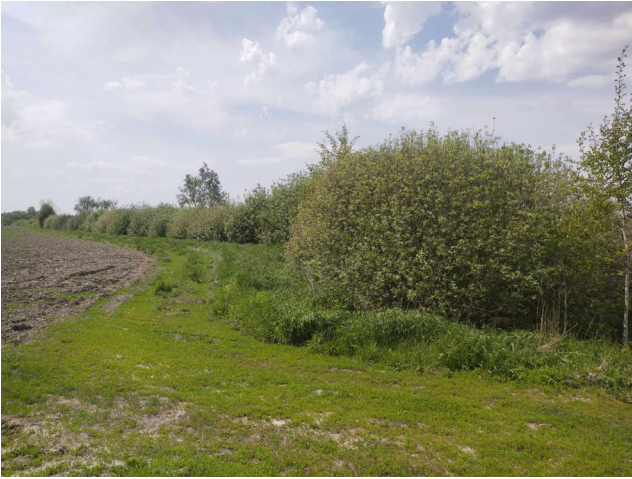
До каналів, у яких вода перебуває лише короткий період часу (навесні внаслідок танення снігу та в окремі дні влітку після сильних злив), приурочені галерейні ліси та чагарники (рис. 9). Схили таких досліджених нами каналів були різної довжини (1-9 м) та крутизни (інколи 70°). Вони густо вкриті деревною (верба, осика, береза, тополя біла або срібляста, дикі груші, яблуні, алича, абрикоси; зрідка вільха, сосна, дуб, клен) та чагарниковою (лоза, горобина, дика обліпіха) рослинністю. Їх дно має переважно овальну, зрідка ящикоподібну форму, і складене пухким глинистим або суглинистим матеріалом потужністю 0,2-0,3 м.

Рис. 9. Галерейний ліс (західна околиця м. Ніжин)
(фото Філоненка Ю. М.).
Fig. 9. The gallery forest (the western outskirts of Nizhyn)
(photo by Yu. M. Filonenko).

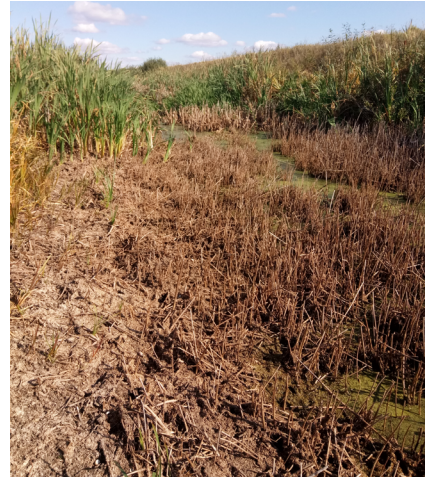
Слід відзначити також, що для значної частини каналів Ніжинщини характерне явище заболочення (рис. 10). Темпи цього процесу стали зростати в останні роки. Його причиною скоріше за все може бути активне застосування суб'єктами господарювання стимуляторів росту рослин, які змиваються з полів і потрапляють у канали, будівництво дамб, а також діяльність бобрів.

Рис. 10. Формування болота у каналі
(східна околиця с. Бурківка) (фото Філоненка Ю. М.).
Fig. 10. The swamp formation in the channel
(the eastern outskirts of the village of Burkivka) (photo by
Yu. M. Filonenko).

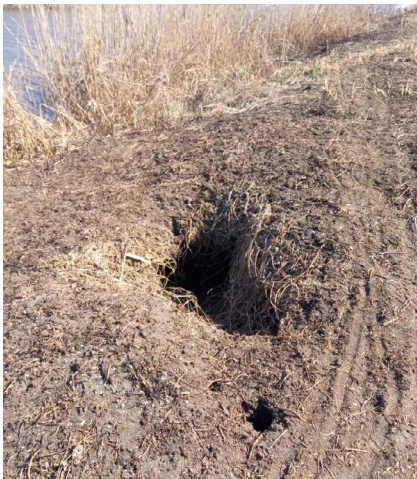
Крім того, на схилах багатьох каналів є нори бобрів (рис. 11), хом'яків, полівок тощо, а також «копанки» («порой») диких свиней (рис. 12), численні стежки тварин, ґрунтові та ґрунтово-опадні мурашники, кротовини і норні гнізда птахів (головних чином берегових ластівок) (рис. 13), які значною мірою визначають характер їх поверхні.

Рис. 11. Нора бобра (канал на східній околиці с. Мильники) (фото Філоненка Ю. М.).
Fig. 11. The beaver hole (the channel on the eastern outskirts of the
village of Mylnyky) (photo by Yu. M. Filonenko).

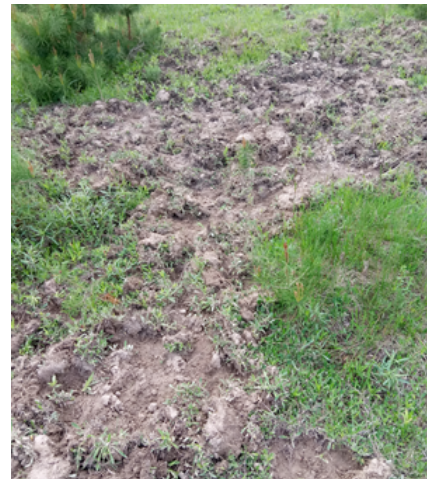
Рис. 12. «Порої» диких свиней (канал на південній околиці
с. Пам'ятне) (фото Філоненка Ю. М.).
Fig. 12. Wild pigs activity (the channel on the southern outskirts of the
village of Pamyatne) (photo by Yu. M. Filonenko).

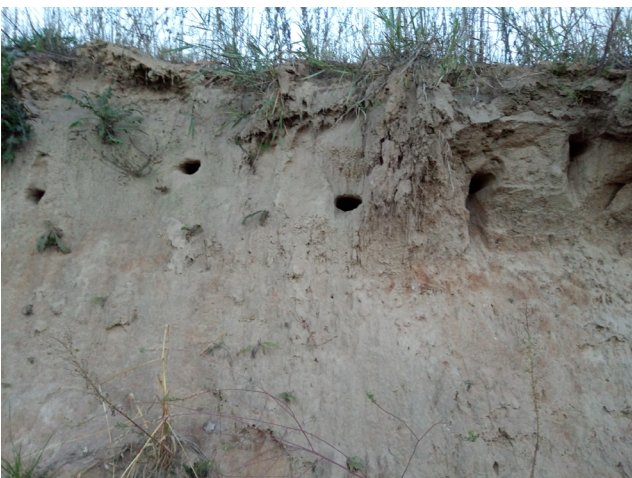
Рис. 13. Норні гнізда берегових ластівок (канал на південь від
с. Колісники) (фото Філоненка Ю.М.).
Fig. 13. Burrow nests of shore swallows (the channel south of the village
of Kolisnyky) (photo by Yu. M. Filonenko).

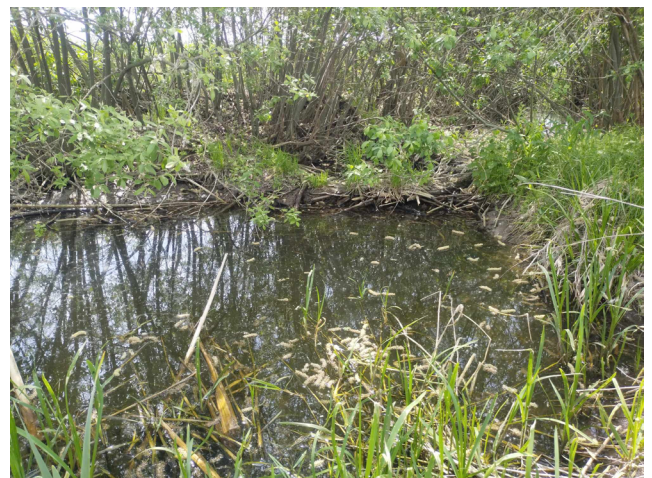
Під час польових робіт перед кількома трубними мостовими переходами нами було виявлено боброві греблі, а в окремих місцях і боброві хатки (рис. 14). Греблі мали висоту в середньому 0,6-0,7 м (одна з виявлених нами гребель досягала висоти 1 м), а їх ширина рідко

Рис. 14. Боброва гребля (канал на північ від с. Ніжинське)
(фото Філоненка Ю. М.).
Fig. 14. Beaver dam (the channel north of the village of Nizhynske)
(photo by Yu. M. Filonenko).

перевищувала 0,4 м. Найчастіше для виготовлення таких гребель тварини використовували невеликі гілки, траву, листя та мул, а на каналах, де була відсутня деревна та чагарникова рослинність, греблі були зведені виключно з мулу та залишків вологолюбної рослинності.

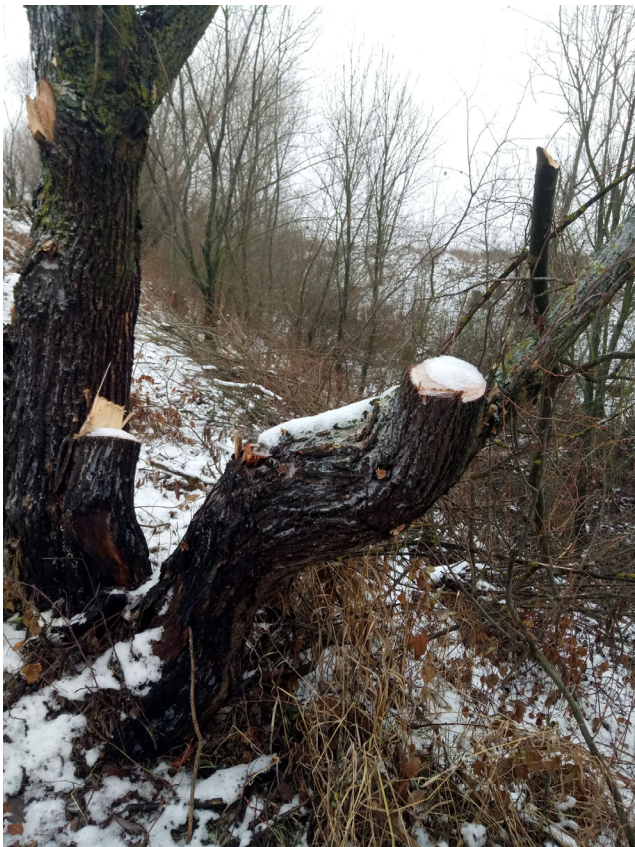
У каналах з галерейними лісами в останні роки активно проводяться нелегальні вирубування дерев (рис. 15). Як показали польові дослідження, тут має місце вирубування деревостою діаметром від 15-20 см і вище. Найчастіше випилюють вербу, осику, тополю білу (сріблясту), а також дикорослі фруктові дерева – груші, яблуни, абрикос. Здійснюється нелегальна лісозаготівля переважно в зимовий час. Внаслідок такої антропогенної діяльності формуються фітогенно-антропогенні форми рельєфу, які за розміром належать до мікро- та наноформ.

Рис. 15. Місце вирубування верби (західна околиця м. Ніжина) (фото Філоненка Ю. М.).

Fig. 15. A willow cutting site (the western outskirts of Nizhyn) (photo by Yu. M. Filonenko).
